2-1-tien toimivuus ja liikenneturvallisuus

Case: Turun Inspektorinkatu

Kuntien liikenneturvallisuustyö -webinaari 29.11.2024

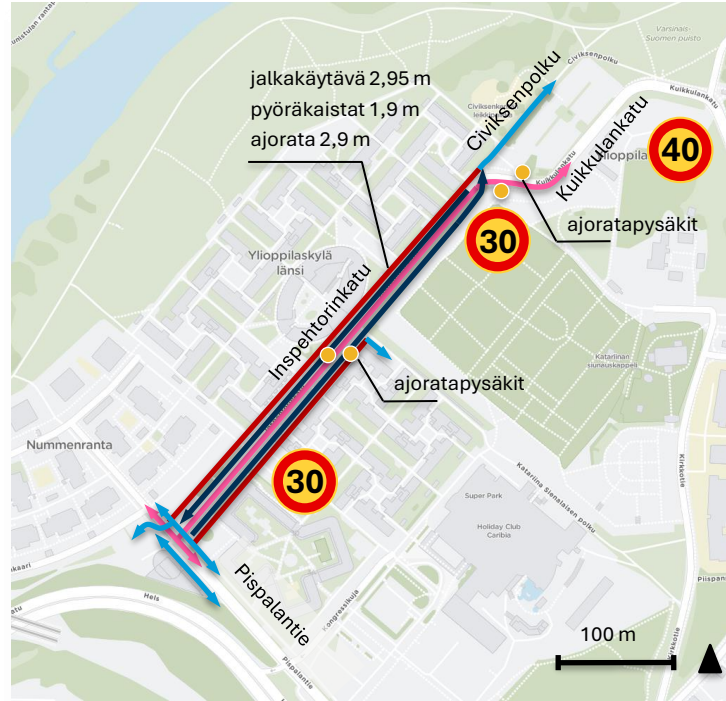
Periaatekuva liikennejärjestelyistä 2-1-tien toteuttamisen jälkeen

— Pyöräkaista — Ajorata ● Joukko liikennepysäkit

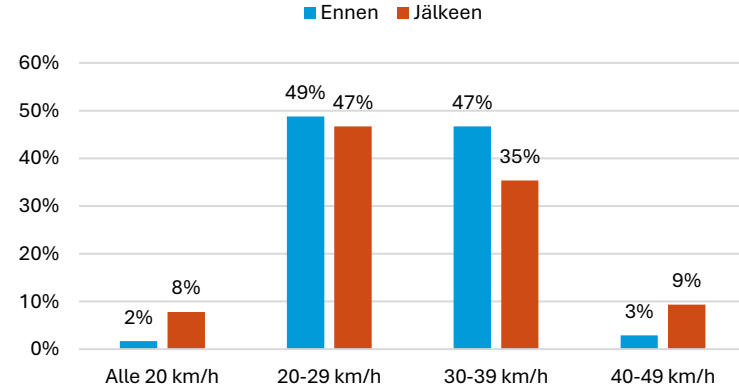
- **Ennen-laskenta:** Henkilöautoliikenteen ajonopeudet keskimäärin 30 km/h ja bussiliikenteen 31 km/h laskentapisteen kohdalla.
- **Ennen-laskennan** tilanteessa 8 % henkilöautoista ja 3 % busseista ajoi ylinopeutta, eli yli 40 km/h.

- **Jälkeen-laskenta:** Henkilöautoliikenteen ajonopeudet keskimäärin 20 km/h ja bussiliikenteen 30 km/h laskentapisteen kohdalla.
- **Jälkeen-laskennan** tilanteessa 5 % henkilöautoista ja 44 % busseista ajoi ylinopeutta, eli yli 30 km/h.

Bussien ajonopeuksien jakautuminen

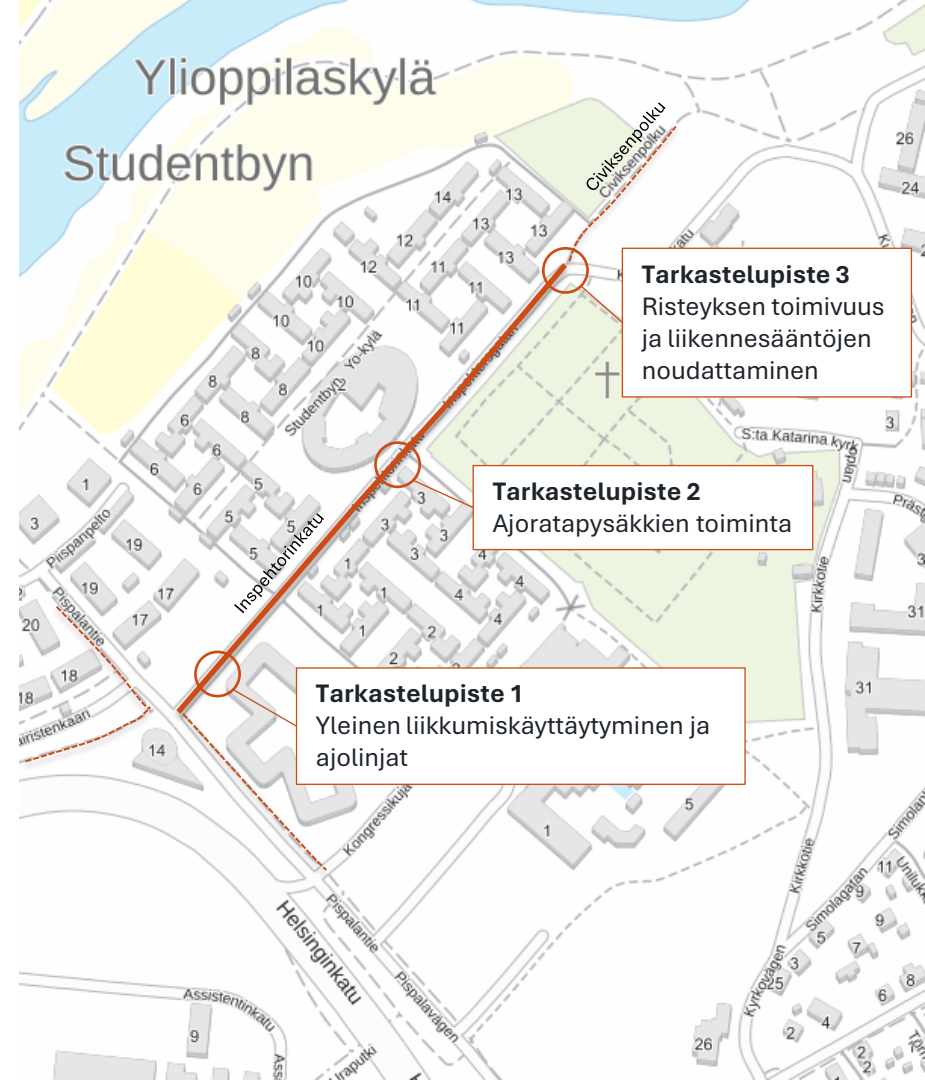
- Liikkumiskäyttäytymistä tutkittiin videokuvauksen avulla kolmessa eri kohdassa katua.
- Videokuvaus toteutettiin jokaisessa tarkastelupisteessä kahtena kahden tunnin ajanjaksona.

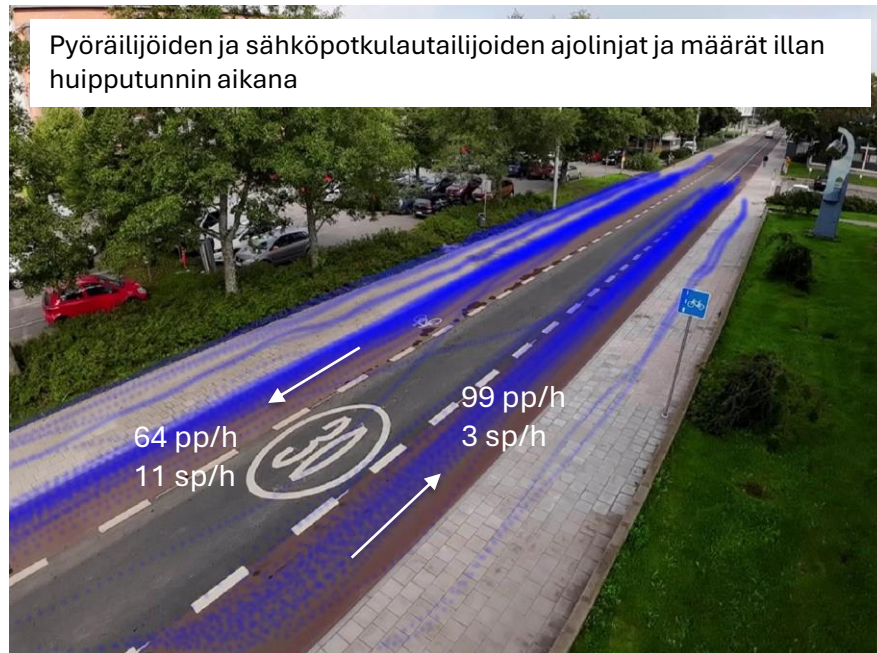
Tarkastelupiste 1 - Pyöräliikenne

- Neljän tunnin tarkastelujakson aikana havaittiin yhteensä 430 pyöräilijää ja 30 sähköpotkulautailijaa.
- Havainnoinnin perusteella pyöräilijät ja sähköpotkulautailijat käyttävät pyöräkaistoja ja kulkevat lähes aina pyöräkaistalla oikeaan suuntaan.
- Neljän tunnin havainnoinnin aikana:
 - **Väärään suuntaan ajavia** pyöräilijöitä tai sähköpotkulautailijoita havaittiin vain 7 kpl eli noin 2 % kaikista havainnoista.
 - **Jalkakäytällä ajavia** pyöräilijöitä tai sähköpotkulautailijoita havaittiin 23 kpl eli noin 5 % kaikista havainnoista.

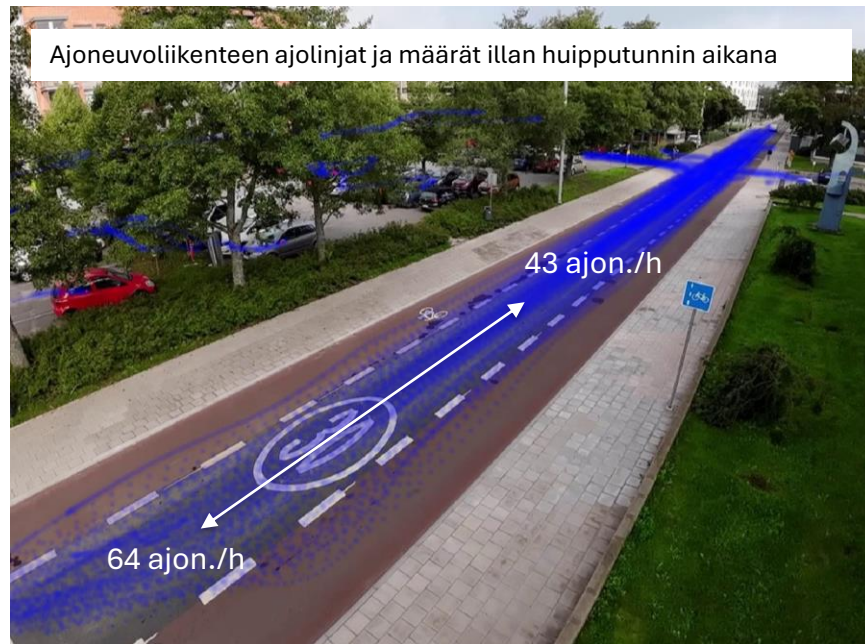
Tarkastelupiste 1 - Autoliikenne

- Havainnoinnin perusteella autoilijat noudattavat liikennejärjestelyjä pääsääntöisesti hyvin.
- Ajoneuvot ajavat keskellä katua ja kohtaamistilanteet sujuvat hyvin.
- Kohtaamistilanteita ennakoidaan siirtymällä kadun reunaan hyvissä ajoin ja kohtaamistilanteen jälkeen palataan ajoradan keskelle.
- Osa autoilijoista ajaa koko matkan hieman kadun reunassa pyöräkaistan päällä, vaikka vastaantulevaa liikennettä ei ole.
- Ajoradan ollessa täysin tyhjä, osa autoilijoista ajaa selvästi hieman kovempaa. Vastaavasti pyöräilijöiden läsnäolo katutilassa selvästi hillitsee autoilijoiden nopeuksia.

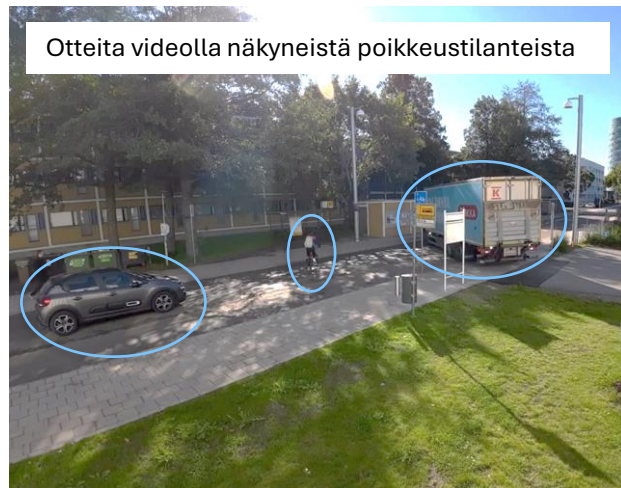
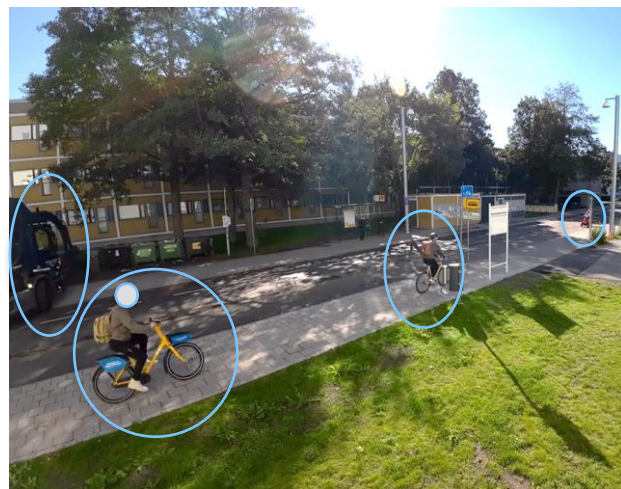
Tarkastelupiste 2 – Ajoratapysäkkien toimivuus

- Inspektorinkadun pysäkeillä bussien vuoroväli on arkisin 20 minuuttia ja viikonloppuisin 30 minuuttia.
- Havainnoinnin perusteella bussien liikennöinti pysäkeillä oli sujuvaa.
- Havainnoinnin aikana suurin osa pyöräilijöistä ja autoilijoista ohitti ajoratapysäkille pysähtyneen bussin.
- Kohdassa muutamia poikkeustilanteita kuten kuorma-auton peruuttaminen tontille ja roska-auton hetkellinen pysähtyminen aiheuttivat viivettä muulle liikenteelle.
- Yleisesti tilannenopeudet pysäkkien kohdalla olivat kaikilla kulkumuodoilla matalat ja liikkumisen yhteispeli toimi hyvin.

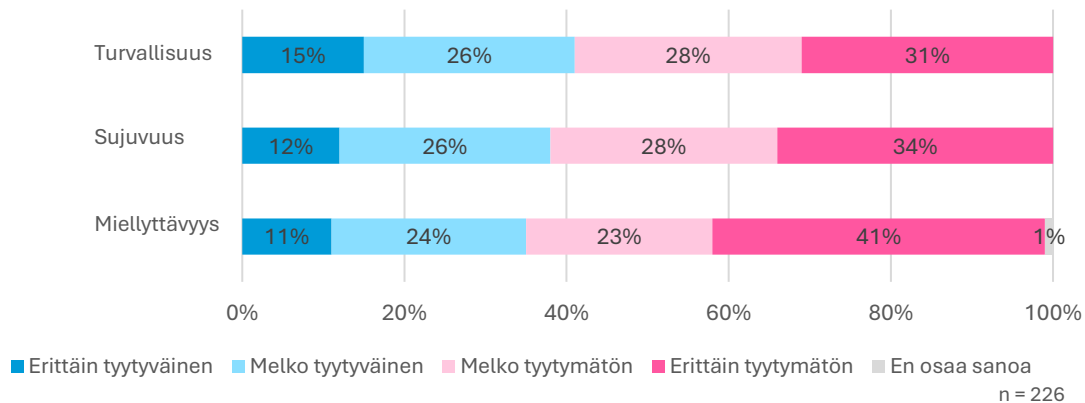
- autolla liikkumisen **turvallisuuteen** tyytyväisten osuus laski 92 % → 41 %
- autolla liikkumisen **sujuvuuteen** tyytyväisten osuus laski 91 % → 38 %
- autolla liikkumisen **miellyttävyyteen** tyytyväisten osuus laski 89 % → 35 %

Tyytyväisyys autolla tai muulla moottoriajoneuvolla liikkumisen olosuhteisiin **kylätien rakentamisen JÄLKEEN**

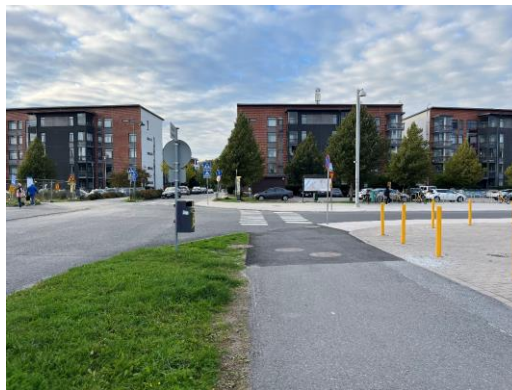
Liittyminen Pispalantieltä Inspektorinkadulle pyörällä tai sähköpotkulaudalla on:

- **Avoimien vastausten perusteella** pyörällä väistämis- ja ryhmittäytymissäännöt ovat epäselvät ja liittyminen vasemmalle Pispalantien varren yhdistetyille jalankulku- ja pyöräteille koetaan hankalana.
- Autolla ajaminen risteyksessä koetaan helpoksi ja selkeäksi, mutta pyöräilijöitä pitää varoa, koska heille ei ole selkeää reittiä poistua tai liittyä 2–1-tielle.

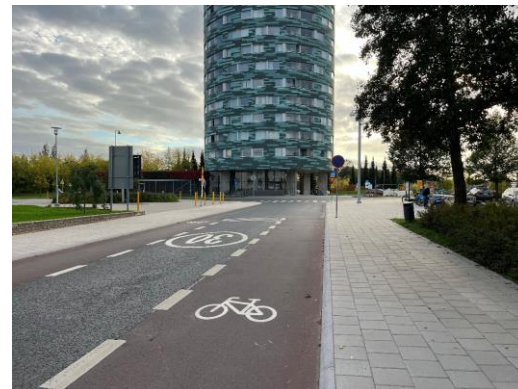
Siirtyminen Inspektorinkadulta Pispalantielle pyörällä tai sähköpotkulaudalla on:

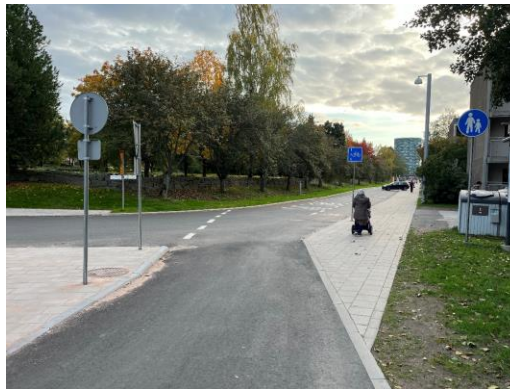
Liittyminen Civiksenpolulta Inspektorinkadulle pyörällä tai sähköpotkulaudalla on:

- **Avoimien vastausten perusteella** ajoradan ylittäminen aiheuttaa pyöräilijöille turvattomuutta. Pyöräilijät kokevat, että suuri osa autoilijoista ajaa mutkaan kovalla vauhdilla eikä huomioi kolmiota.
- Autoilijat puolestaan kokevat, että ylityspaikka ja väistämisvelvollisuus ovat vaikeita havaita eikä niihin tule kiinnitettyä huomiota, koska järjestely on poikkeuksellinen.

Autoilijoista 55 % ei pidä pyöräilijän ylityskohtaa ja väistämisvelvollisuutta selkeänä.

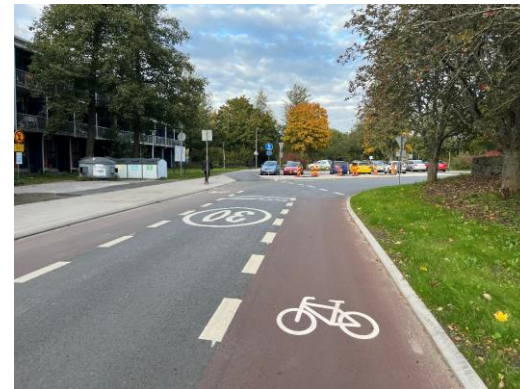
Liittyminen Inspektorinkadulta Civiksenpolulle pyörällä tai sähköpotkulaudalla on:

Autoilijoista 68 % ei pidä risteystä selkeänä 2-1-tieltä poistuttaessa.

n = 327
